## BONUS, Puerto Rico | Planta del Reactor Clausurado UN SITIO DYC

Esta hoja de datos provee información sobre la **Planta del Reactor BONUS**. La facilidad está bajo la administración a largo plazo de la **Oficina de Manejo de Legados del Departamento de Energía de los EE. UU.** bajo el **Programa de Defensa de Descontaminación y Clausura**.

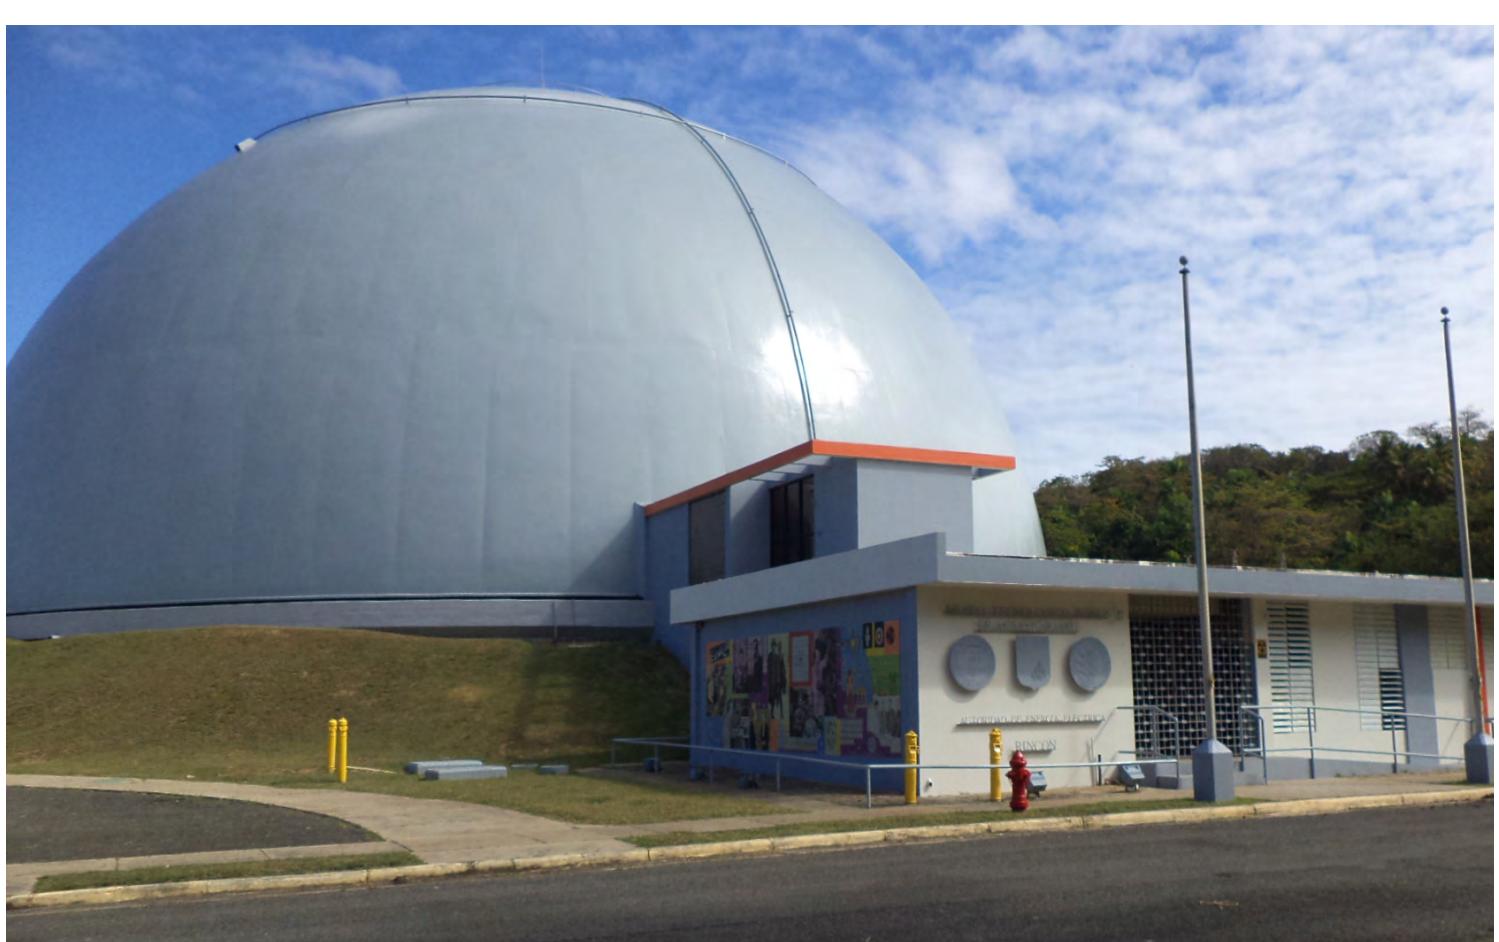
*La cúpula del reactor de la central BONUS fue repintada en 2014.*
