BONUS, Puerto Rico, Planta del Reactor Clausurado

Un sitio DyC

Esta hoja de datos provee información sobre la **Planta del Reactor BONUS**. La facilidad está bajo la administración a largo plazo de la **Oficina de Manejo de Legados del Departamento de Energía de los EE. UU.** bajo el **Programa de Defensa de Descontaminación y Clausura**.

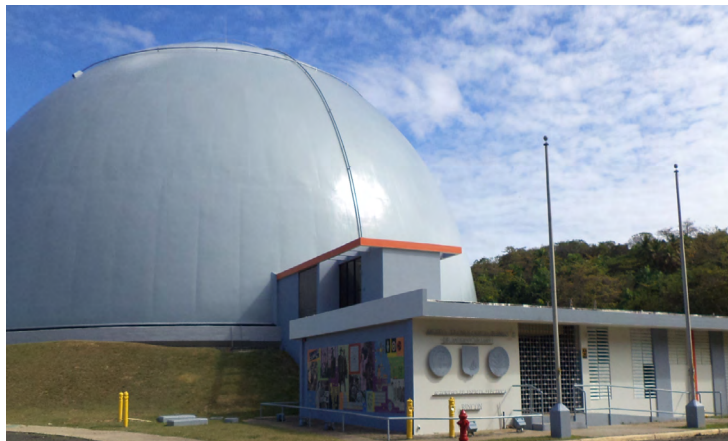
El domo del reactor BONUS recibió una nueva capa de pintura en 2014
